# DZZ3 型自动气象站一次地温数据异常的处理过程

**摘要:**随着地面气象观测自动化程度的提高,DZZ3 型自动气象站得到了全面的推广及应用,有效地解决了原有自动气象站系统观测设备、观测技术落后和无法扩展新要素的问题,提高了地面气象观测的集约性、准确性和可靠性,较好地满足了现有气象业务发展的需要。针对五河自动气象站运行过程中出现地温数据异常的情况,按照地温传感器常规故障的处理流程和方法,无法准确分析、判断地温数据异常发生的故障单元。为了尽可能减小地温传感器故障对气象观测数据产生的影响,同时结合电力电子相关知识,经过分析验证,确定五河自动气象站地温数据异常的原因是主采集器与地温分采集器接地点之间存在电位差,形成了地环路干扰,使主采集器与地温分采集器之间的信号传输线在采集、传送有用信号的同时,也为这种干扰源搭建了一个闭合回路,从而形成地环路电流,造成自动气象站地温数据的异常。针对这一问题,通过对主采集器与地温分采集器之间的接地进行 S 型等电位连接,实现主采集器与地温分采集器的接地点都通过一点入地,并与大地相连接,消除各点间存在的电位差,保障了五河自动气象站地温数据的准确性、连续性,也为今后 DZZ3 型自动气象站的维修维护提供参考。

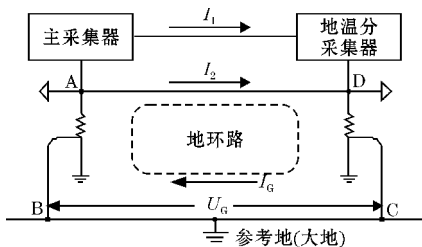
图 7 地环路干扰

针对五河站出现地温数据异常情况,对五河自动气象站系统进行排查,发现自动气象站主采集器与地温分采集器接地不合理。当观测场内的自动气象站主采集器的接地点不合理,容易引起地温分采集器的接地点电位发生变化,造成主采集器与地温分采集器两点间接地点存在电位差,形成地环路干扰,影响自动气象站采集系统、传感器系统等由于地电位不同而引起数据异常<sup>[12-13]</sup>。由于地温分采集器与主采集器之间相隔很远,其地线不同接地点由于电阻和电感的存在,使主采集器与地温分采集器的地电位不一致,容易产生共模干扰信号,而 CAN 总线的抗共模干扰能力是 -12~7 V,超过这个差值则出现错误。当电流  $I_c$  流过地线时,地线零电位形成了偏差电压  $U_c$ ,从而对地温数据采集系统产生干扰。而整个自动气象站系统使用地网铺设,各观测设备之间都无法采用单点接地,从而使主采集器与地温分采集器之间的 CAN 总线上在传输有用信号的同时,也将此干扰源引入了闭合回路,从而形成地环路电流  $I_c$ ,地环路电流  $I_c$  形成的干扰电压  $U_c$  导致了地温观测数据的异常,如图 7 所示。

由于主采系统和地温分采系统的接地线和 CAN 总线的屏蔽层都有阻抗,所以图 8 中的  $V_G$  只代表  $U_G$  的有效值。从图 8 能够明显发现,对于地温分采系统来说,信号  $V_2$  不仅有主采系统提供的有用信号  $V_1$ ,而且还包括由于两者接地电位不一致所产生的干扰信号  $V_G$ ,也可以说,干扰信号  $V_G$  成为地温分采系统信号源的一部分。因此,可以概括地说,由于 B、C 两个不同点的接地,使在 B、C 之间形成了干扰信号  $V_G$ ,从而对地温分采系统产生干扰,造成自动气象站地温数据的异常。

为尽可能减小地温传感器故障对气象观测数据产生影响,良好的接地是抑制干扰、提高自动气象站设备稳定运行的重要手段。通过对五河自动气象站主采系统与地温分采系统之间进行 S 型等电位接地处理,实现主采集器与地温分采集器的所有接地点都通过一点入地,并与大地相连接,消除主采系统与地温分采系统之间存在的电位差,进而阻碍由于地环路干扰电流产生的电磁干扰,使主采系统与地温分采系统之间形成等电位,即使 PE 线上有电流流过,也会阻碍对地温数据的采集和传输产生干扰,如图 9 所示。
