# 高层建筑电梯雷击案例分析及探讨

蒋显红, 骆明佐, 石磊  
(四川省资阳市气象局, 四川 资阳 641300)

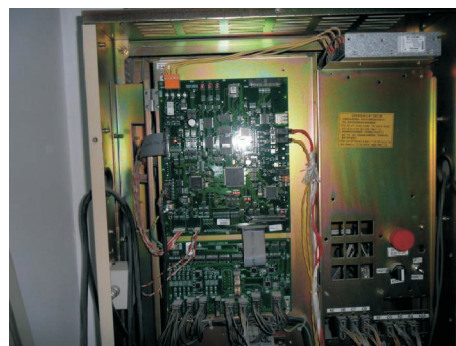
装的电源系统SPD不能满足能量匹配要求,SPD的接线均超过0.5 m;电梯的控制系统无信号SPD,导致电梯PLC电子板遭感应雷所击;另外进入电梯房5方通话的架空线路没有设置SPD,也是遭受雷击原因之一。

简阳市鳌山国际社区2栋、7栋和8栋楼的电梯遭雷击,被雷击坏电梯3部,均是PLC电子板上的信号采集芯片损坏,经济损失达8万元左右,见图1。

图1 遭受雷击的电梯主板

简阳市鳌山国际社区由于土壤电阻率小,雷电活动频繁,屋面金属物体未进行防雷接地,电源线、信号线、防雷装置未保持安全距离,电梯安装的电源 SPD 通流量过小,接地线过长,信号 SPD 未安装,加之当日雷电流强度大,电梯必然遭受雷击。

由于电梯信号采集部分大都为低压工作回路,如

果发生损坏会导致电梯出现瞬间故障,造成乘客受困受伤,因此信号SPD是防雷的重中之重,避免PLC电子板瞬间受损;信号SPD其电压保护水平 $U_p$ 和通过的电流 $I_p$ 必须与主板电子设备能量等级匹配,应选用 $I_{imp}$ 值为0.5~2.5 kA(10/350  $\mu$ s或10/250  $\mu$ s)的SPD或4 kV(10/700  $\mu$ s)的信号SPD来保护电梯电子主板。
