新一代天气雷达方位旋转关节电弧引起无源限幅器故障分析

摘要:2016年11月9日重庆陈家坪新一代天气雷达在运行过程中出现系统噪声温度变坏、线性通道测试信号变坏、定标异常等报警,动态范围缩小、零点下移;反射率定标实测值与期望值差值较大;与永川雷达回波相比较,小信号明显减少。综合判断是由于无源限幅器故障导致,更换后雷达各项指标正常。近年来,重庆站无源限幅器在无外界强干扰的情况下反复被烧毁,经维修发现是由于方位旋转关节电弧打火,导致无源限幅器输入端驻波过大,击穿无源限幅器。此次故障是由一个隐形故障引发另一个显性故障案例,具有典型性,对雷达技术人员有很好借鉴价值。

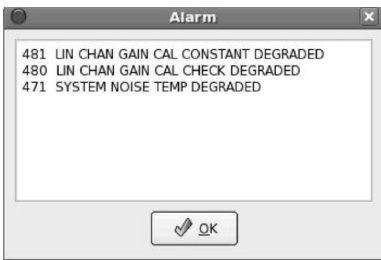
图1 雷达报警信息

11月9日雷达开机后出现线性测试通道变坏、线性通道定标常数变坏、噪声温度异常、标定检测变坏等报警。查看参数。发现CW值定标相差14 dB;RF标定项实测值比期望值小约10 dB;KD定标实测值比期望值少14 dB;滤波前功率较正常时低12.4 dB,噪声温度急剧升高。图1至图4给出了报警信息和相关参数变化情况。

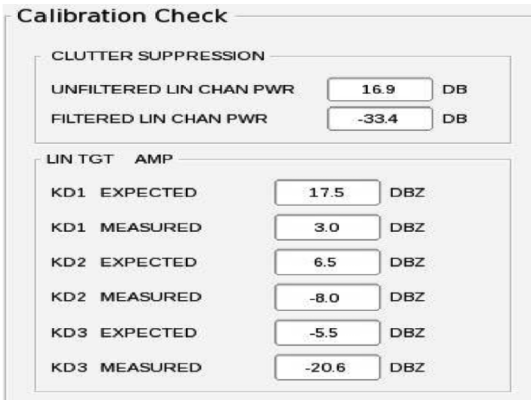
(a) 故障时 KD 标定值

图 3 中 KD 是指速调管输出测试信号。

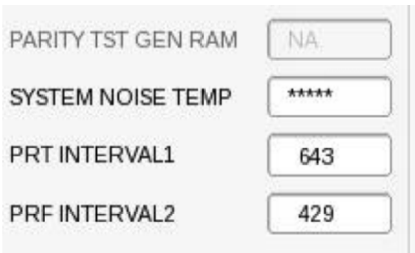
(a) 噪声参数显示

从图 4 看出噪声温度在雷达开机后陡增至 15000 度附近,经过短暂的震荡后又缓慢升高到 20000 度左

右,此后就一直稳定在此值附近。由于此时噪声温度为 20000 度左右,超出了显示范围,故在系统噪声温度那一栏无数值显示。

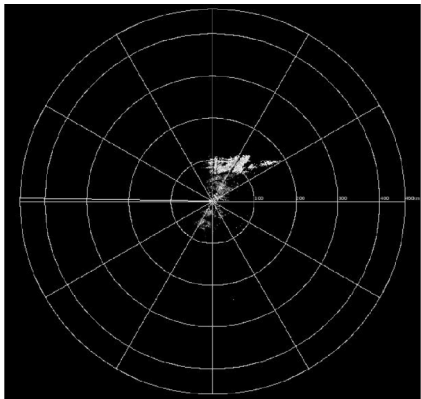
(b) 故障后 0.5°反射率

图 5 是分别找了故障前后,有降雨时的 0.5°仰角反射率回波图。可以看到地物信号及一些弱目标信号回波面积较正常时有明显减少。

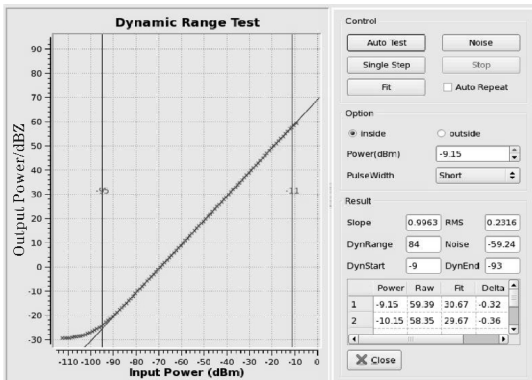
(a) 故障时动态范围

进入 rdasot 程序,进行机内动态范围测试,比正常范围减小约 7 dBZ,噪声电平升高 2 dBZ,零点下移。

通过动态范围测试得出故障发生时整个测试信号都被衰减,饱和端与截止端输出强度都减小约 10 dBZ,那么各自对应零点亦出现 10 dBZ 左右差值,灵敏度降低。

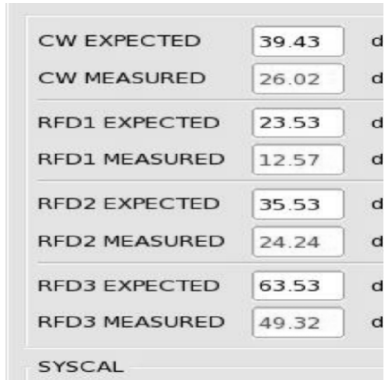
(a) 故障时反射率标定

接着进行反射率定标测试,从图 7 可以看出实测值与期望值差距 13 dBZ 左右,即表示测试通道的实际衰减比正常时增大了约 10 dBZ。

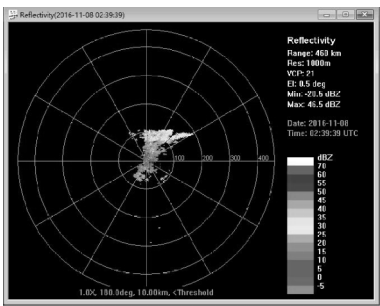
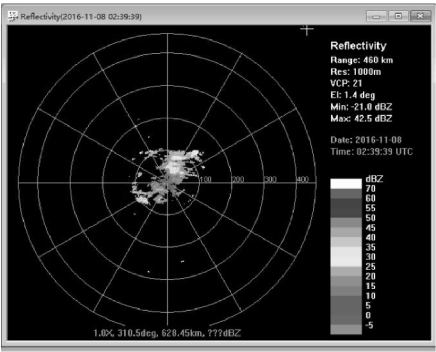
与重庆站最近的永川雷达站同时间同仰角回波进行对比,如图 8 所示。可以明显地看出,重庆雷达的弱目标信号由于被接收通道增加的衰减所阻,自然回波图上无显示,故回波面积比永川站的小得多;另外,降水回波强度偏强。这从后面的 syscal 值也可以印证。Syscal 值在雷达系统中主要用于补偿接收通道对回波强度的衰减,正常情况下,重庆雷达 syscal 值为18 dB,故障发生时,syscal 值为27.43 dB,补偿值增大了9.43 dB。这表示在故障发生时,通道损耗比正常时增大了9.43 dB,这也与前面所描述的动态范围和反射率定标时所存在的差异相符。经天馈进入接收机通道的回波有大信号与微弱信号之分,大信号在接收通道衰减增大的情况下,通过信号处理后端 syscal 值进行补偿校正,由于这个补偿是功能,那么就会出现强回波的显示强度高于实际降雨回波强度;但微弱目标被通道额外衰减后,可能已经检测不到,即使通过 syscal 值的补偿也无法恢复。故在回波图上只能看见稍强一点的回波信号。

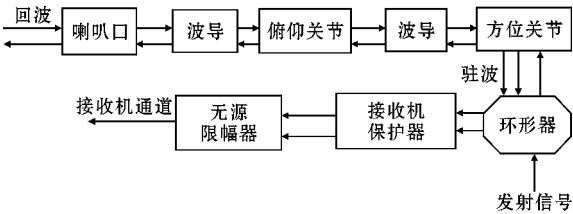
图 11 回波信号天线部分流程

从图 11 看出,经过无源限幅器的信号有两种,一种是反射回来的目标回波信号;另一个是在发射电磁波期间形成的驻波。在外界无强干扰的情况下,由于有接收机保护器的保护,正常目标回波信号很难击穿无源限幅器;只有超过标准范围的驻波才有可能造成

限幅器的损坏。从流程图可以看出能够引起驻波击穿限幅器的最大可能部件就是旋转关节:旋转关节在长时间旋转过程中因摩擦引起接触面不平,进而引起电磁波打火电弧,形成功率较大的驻波进入性能较脆弱的无源限幅器,长期冲击造成器件击穿。雷达 V21 体扫模式决定了方位旋转关节较俯仰关节更多的磨损,俯仰关节只是在仰角抬升或下降时才动作,而且在这个抬升期间不发射电磁波的;另一面,雷达此前报“波导压力低”报警,充气机机低压指示为0.8 PA,认定波导系统中某一环节存在泄气现象。整个波导系统的组件中有机械运动的环节分别是“波导转换开关”、“方位旋转关节”、“俯仰关节”,在体扫中始终转动的方位节被认为最有可能泄气的位置,因此方位旋转关节是第一个应该确认故障的部件。

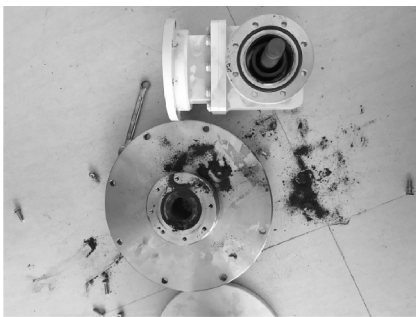
(a) 积碳情况

在推动天线过程中发现,天线转动阻力较之前有增加,这就更加确定了将方位旋转关节作为首先排除对象。折下方位旋转关节,全面分拆开后发现里面堆积了大量的碳粉(长期电弧的结果);在转动轴上有很明显的电弧打火痕迹,如图 12 所示。

由此也确定无源限幅器的烧毁是由于方位旋转关节电弧引起大功率驻波通过环形器、保护器进入无源限幅器造成的。由于保护器承受强度高于限幅器,故只击穿了无源限幅器。若驻波强度足够大,必然毁坏接收机保护器以及场放,威胁整个接收系统。

方位旋转关节形成电弧的原因,主要是由于雷达运行过程中,方位旋转关节处于长期机械磨损状态,那么原本平滑的波导表面就出现粗糙情况,当650 kW左右的大功率电磁波经过此关节粗糙面的时候便出现电弧打火。此外,关节安装工艺的好坏对此也有直接影响,在安装时一定要保证两端接口与波导连接处的平整。

(3)根据信号流程,逐个分析可能导致该问题的器件,从概率最大的部位着手排查,发现了方位旋转关节的隐患,更换新的关节达到标本兼治的目的。案例对雷达机务保障人员具有较好的借鉴作用,在故障维修过程中需要对现象综合分析思考,找出问题的根本所在,这样能有效提高雷达的可用性。
