新疆一次工业污水排气筒雷击起火事故的分析及对策

摘要:为分析2017年9月8日克拉玛依市新疆油田某天然气处理站工业污水排气筒雷击起火事故原因,通过雷灾事故现场情况调查,结合气象数据资料,确定此次事件是由一次负极性地闪的首次回击导致,闪电发生时间是2017年9月8日07时55分41.48817秒,电流强度-37.3 kA,电流陡度-8.8 kA/ μ s。闪电击中排气筒旁边的树,因排气筒和金属围栏都未接地,由静电感应和电磁感应导致排气筒和金属围栏出现火花放电,引燃了排气筒排出的可燃性气体。针对存在的问题,提出了相应的防范措施。构建简化的仿真模型,评估了雷击瞬间人接触金属围栏门时,通过人体的瞬态电流及其可能产生的危害影响。

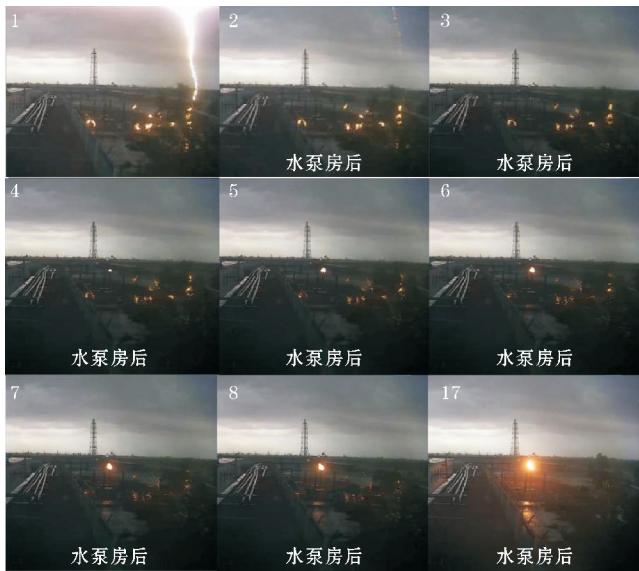
2017 年 9 月 8 日克拉玛依市白碱滩区出现强对流天气过程,07 时 53 分左右新疆油田某天然气处理站工业污水排气筒遭雷击起火。根据目击者描述的时间和位置,调取周围的影像资料,发现闪电击中事故点周边的树林,导致其中一个工业污水排气筒以及周围的铁管防护栏多处出现火花放电的现象,放电后铁管护栏火花放电现象消失,而工业污水排气筒由于排出的气体有可燃性气体,开始逐渐燃烧起来,随着火势逐渐变大再加上风力的作用,导致旁边另一个工业污水排气筒开始燃烧,图 1 为事故点周围监控拍摄的影像资料。调查组赶赴现场时,厂区已将附近树木砍伐,雷击点遭到破坏,不能准确判定雷击点的位置,但从影像资料上可以初步判定,闪电可能击中事故点旁边树梢,通过现场接地电阻测量,发现排气筒以及周围金属围栏均未接地,图 2 为本次雷灾事故现场情况示意图。

图 1 雷灾事故现场影像资料
(编号 1~8 是雷击之后连续的 8 帧图像,编号 17 是第 17 帧图像)

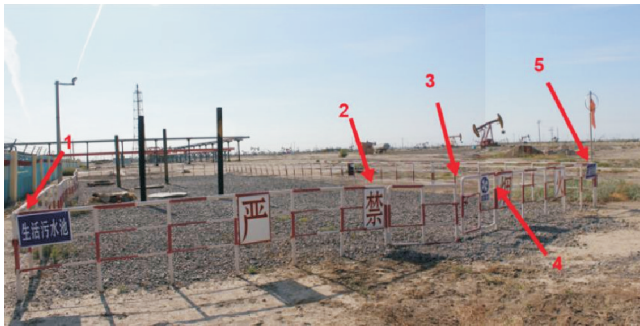
根据影像资料显示,雷击瞬间在排气筒顶端未发现起火点,之后排气筒顶端出现火点,而围栏上共有9处出现火花放电现象。由于事故发生在早上,天还没有完全亮,影像资料比较暗,以致于发生在围栏侧边4个火点的具体位置不能确定。图6给出了发生在围栏入口处的5个火点位置,第1个火点发生在围栏的拐角处,第2个火点发生在悬挂警示牌的位置(警示牌材质是铁皮,用铁丝固定在围栏上),第3个火点发生在围栏入口两个门之间,第4个火点发生在门与围

栏的衔接处,第5个火点发生在另一个围栏拐角处。

图6 围栏起火点现场情况

根据现场情况以及影像资料,可初步判定此次雷击事故主要是由静电感应、电磁感应导致的。当云中负电荷在事故点上方聚集时,由静电感应在排气筒顶部聚集了大量的正电荷,当闪电放电后,云中电荷迅速被中和,聚集在排气筒顶端的电荷变成自由电荷泄放,因排气筒没有接地,电荷不能及时泄入大地,导致排气筒顶端出现高电位,达到临界值时对空放电,产生的电火花引燃排放气体。金属围栏不是一个整体而是由多段拼接组成,属于不可靠的等电位连接(图7),并且存在大量的闭合环路,当闪电放电时,因距离雷击点较近,闪电电磁感应使围栏闭合环路产生非常高的感应电动势,当电势差达到临界值时发生击穿放电的现象。此外,由于雷击点距离围栏较近,地电位抬升对围栏之间的放电也有一定的贡献。

根据雷电灾害事故现场情况及影像资料,可以判定工业污水排气筒主要由静电感应导致出现火花放电引燃可燃性气体,金属围栏主要是由电磁感应导致出现多处火花放电现象,其中地电位抬升也有一定的贡献。建议采取相应的防范措施:对有可燃性气体排出的排气筒应与接地装置连接,为起到更好的防护效果可加装阻火装置;周围铁管防护栏均应做好等电位连接,并与接地装置连接;根据仿真结果,雷击瞬间人接触围栏入口两个门时,通过人体的瞬态电流,虽不会导致人身伤亡,但是仅限于此次雷击事故,对于西北地区大电流地闪时常发生,为避免可能存在的危害,建议在围栏上悬挂警示标记,雷雨天气人员尽量避免与金属结构体接触;及时获取雷电预警信息,采取合理的规避措施;雷雨天气监控值班人员应提高警觉,及时发现雷击位置或起火点,采取应急措施。

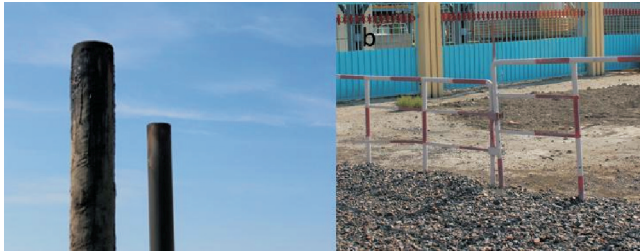
图7 灾后排气筒管口烧灼痕迹及现场围栏连接情况

此次事故的直接原因是工业污水排气筒和金属围栏都没有与接地装置连接,且金属围栏没做好等电位连接。以往在开展雷电灾害隐患排查过程中,容易忽视小型的金属围栏的防护措施。通过此次雷电灾害事故,相关检查部门及企业应引起重视,同时也不可忽略对人身可能存在的伤害,对存在风险的区域,通过悬挂警示标记、业务培训等方式,最大限度减少灾害事故的发生。

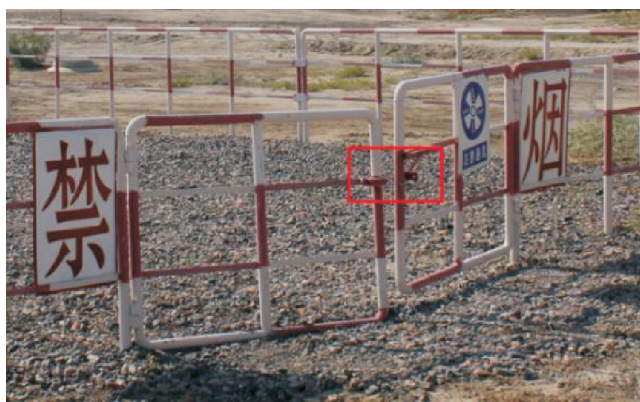
度考虑,将围栏入口两个门之间的放电进行具体分析。图8为围栏入口现场情况,两个门之间有个铁链锁(红色矩形框内),门间隔约为0.1m。铁链锁是倾斜悬挂在两个门之间,发生在两个门之间的放电现象,可能是两个门之间电势差或者是门与铁链锁之间的电势差导致击穿放电。借助仿真软件CDEGS,根据事故现场情况,构建仿真模型,仿真分析中暂不考虑铁链锁的影响,假设人的双手与围栏两个门接触,评估雷击瞬间是否对人造成伤害。

图8 围栏入口现场情况

在以往的防雷安全检查中发现,大部分重点企业油库废水池都安装了金属围栏,由于部分厂区废水池设置在厂区外围,从而忽略了给金属围栏做防雷接地等防护措施。通过此次事故发现,雷击金属围栏附近时,金属围栏出现了火花放电现象,虽不会给厂区带来严重的影响,但从人身安全角度考虑,会给进出工作人员带来安全隐患。因此,为避免可能存在的危害,在做好防雷接地的同时,建议在围栏上悬挂警示标记,雷雨天气人员尽量避免与金属结构体接触。

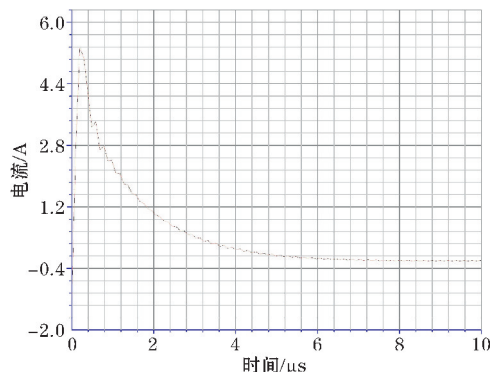
图11为雷击大树时通过人体的瞬态电流,电流峰值为5.36 A。Dalziel等^[21]指出当一个人接触由瞬态电流激励的导体时,人体耗散的能量近似为

其中 i_B 是通过身体电流的有效值, R_B 是身体电阻。Dalziel 计算了导致心脏出现纤维性颤动最小能量,当身体电阻取500 Ω时, W 为27 J,当身体电阻取1000 Ω时, W 为54 J。此次事故分析中身体电阻取500 Ω,根据上述仿真结果,计算10 μs内身体耗散能量为0.017 J,满足 Dalziel 提到的安全水平,表明该区域安全。对于西北地区大电流的地闪时常发生,假设此次雷击大树时电流强度为500 kA,通过人体瞬态电流峰值为71.8 A,10 μs内身体耗散能量为30.01 J,已超出人体所能承受的最大能量27 J。

图11 通过人体的瞬态电流
