# DZZ3 型自动气象站一次地温数据异常的处理过程

**摘要:**随着地面气象观测自动化程度的提高,DZZ3 型自动气象站得到了全面的推广及应用,有效地解决了原有自动气象站系统观测设备、观测技术落后和无法扩展新要素的问题,提高了地面气象观测的集约性、准确性和可靠性,较好地满足了现有气象业务发展的需要。针对五河自动气象站运行过程中出现地温数据异常的情况,按照地温传感器常规故障的处理流程和方法,无法准确分析、判断地温数据异常发生的故障单元。为了尽可能减小地温传感器故障对气象观测数据产生的影响,同时结合电力电子相关知识,经过分析验证,确定五河自动气象站地温数据异常的原因是主采集器与地温分采集器接地点之间存在电位差,形成了地环路干扰,使主采集器与地温分采集器之间的信号传输线在采集、传送有用信号的同时,也为这种干扰源搭建了一个闭合回路,从而形成地环路电流,造成自动气象站地温数据的异常。针对这一问题,通过对主采集器与地温分采集器之间的接地进行 S 型等电位连接,实现主采集器与地温分采集器的接地点都通过一点入地,并与大地相连接,消除各点间存在的电位差,保障了五河自动气象站地温数据的准确性、连续性,也为今后 DZZ3 型自动气象站的维修维护提供参考。

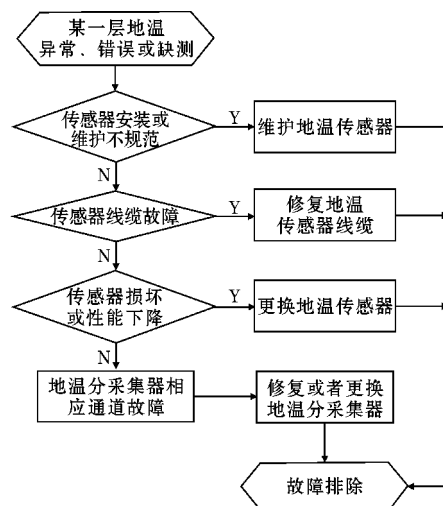
图1 某一层地温故障处理流程图

当接入地温分采集器的某一层地温出现异常、错误或缺测时,其处理流程见图 1。

(1)应先使用万用表测量传感器线缆是否存在短路、开路和接触不良情况。

(2)检查采集器通道参数配置是否正确,可通过

SMO 采集软件维护终端输入 QCPS、QCPM 命令<sup>[6]</sup>判断地温传感器测量范围值和质量控制参数是否配置正确,如果参数配置错误,对应地温要素值也是异常的。

(3)检查采集器对应的地温传感器状态参数是否关闭,可通过 SMO 采集软件维护终端输入 SENST 命令<sup>[6]</sup>查看地温传感器状态是否关闭,如果配置参数关闭,其对应地温要素值也是缺测的。

(4)当某一层地温出现故障时<sup>[7]</sup>,应使用测量法判断单个地温传感器是否正常,或者

使用替代法进行判断,使用一支经检定合格的地温传感器接入对应地温分采集器通道;如果该层地温数据能够恢复正常,则判断为地温传感器出现故障;如果该层地温数据未恢复正常,则判断为地温分采集器测量通道故障,需要更换地温分采集器。

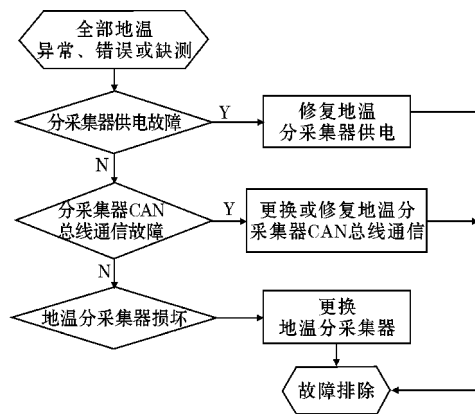
图 2 全部地温故障处理流程图

当接入地温分采集器的草温、浅层地温、深层地温等观测要素全部异常、错误或缺测时,其处理流程见图 2。

(1)当自动气象站所有地温数据出现故障时,传感器、通信线缆同时出现故障的可能性很小。应先检查其供电电压是否正常,如果地温分采集器供电电压异常,应使用万用表测量地温分采集器输入端电压接入是否正常。

(2)当地温分采集器供电电压正常的情况下,通过查看地温分采集器的运行指示灯状态进行判断。RUN 指示灯常亮边上运行正常,COM 指示灯闪烁表示通讯正常,CANE1 和 CANE2 指示灯不亮也表示正常。如果 CANE1 红灯常亮表示地温分采集器未能收到主采集器发送的心跳包,CANE2 指示灯闪烁表示地温分采集器向主采集器传送数据失败,应检查 CAN 总线接口终端匹配电阻阻值(120 Ω)是否正确;同时还应使用万用表查找 CAN 总线电缆是否存在接触不良、短路、断路情况。

(3)如果 CAN 总线供电电压正常、线缆接触良好和参数配置正确时,可判断为地温分采集器 CAN 总线接口故障,需更换地温分采集器。
