新疆一次工业污水排气筒雷击起火事故的分析及对策

摘要:为分析2017年9月8日克拉玛依市新疆油田某天然气处理站工业污水排气筒雷击起火事故原因,通过雷灾事故现场情况调查,结合气象数据资料,确定此次事件是由一次负极性地闪的首次回击导致,闪电发生时间是2017年9月8日07时55分41.48817秒,电流强度-37.3 kA,电流陡度-8.8 kA/ μ s。闪电击中排气筒旁边的树,因排气筒和金属围栏都未接地,由静电感应和电磁感应导致排气筒和金属围栏出现火花放电,引燃了排气筒排出的可燃性气体。针对存在的问题,提出了相应的防范措施。构建简化的仿真模型,评估了雷击瞬间人接触金属围栏门时,通过人体的瞬态电流及其可能产生的危害影响。

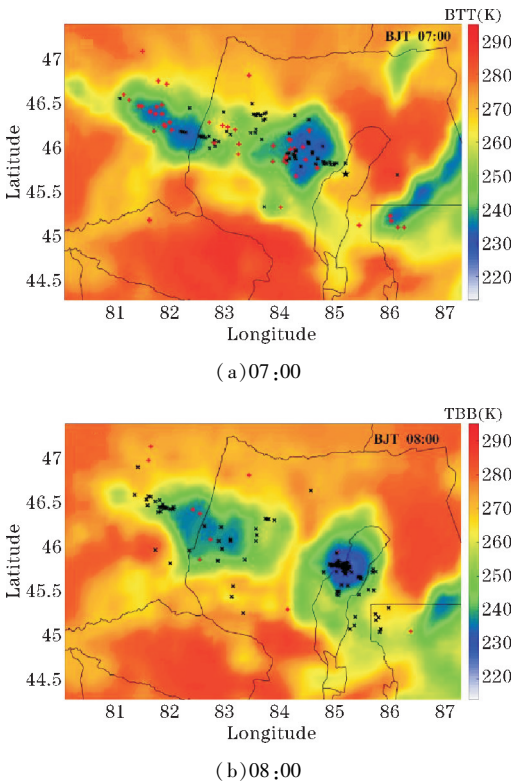
图 3 FY-2G 相当黑体温度与前后 30 min 的闪电频次的叠加
(★为雷击事故点,×为负极性地闪,+为正极性地闪)

2017 年 9 月 7 日 20 时 500 hPa 高空形势显示,欧亚范围内为两槽两脊的环流形势。根据静止卫星 FY-2G 相当黑体温度产品,选取此次天气过程 2 个时次的云顶亮温,并与前后 30 min 内的闪电活动进行叠加,如图 3 所示。可以发现,此次雷击事故是由北疆塔城地区至克拉玛依一带的对流云团造成的。9 月 8 日 07 时左右对流云团已缓慢西移至克拉玛依市,08 时左右整个白碱滩区被对流云团所覆盖,雷击事故点 (85.1972057 °E, 45.6824972 °N) 处于对流云中心区域,云顶亮温最低值接近 -50 °C。云顶亮温可用来表征对流活动,亮温越低表明云顶越高,云层越厚,对流越旺盛,说明此时段雷击事故点处于对流云发展旺盛阶段^[12]。

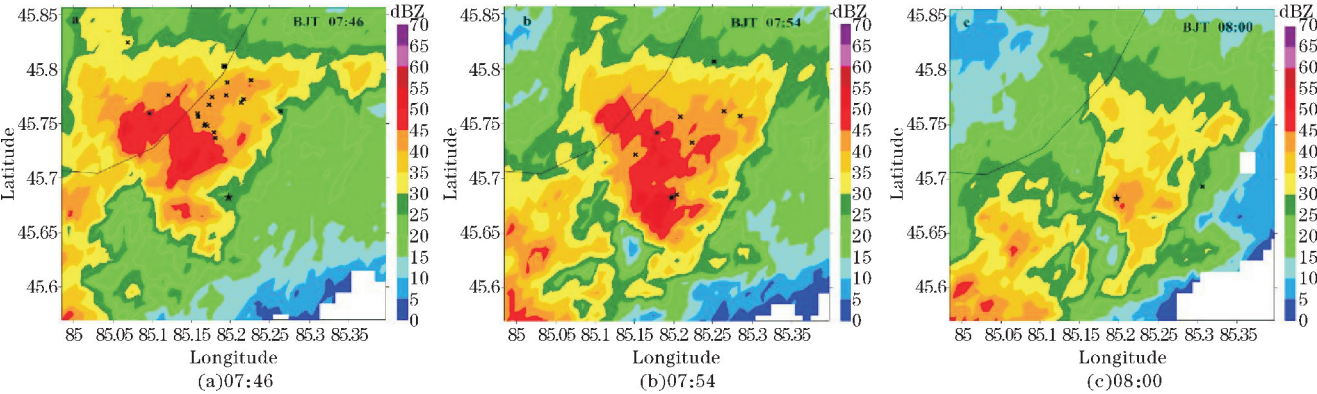
图4 雷达组合反射率与后 6 min 内的闪电分布(★为雷击事故点,x为负极性闪电,+为正极性闪电)

根据气象部门闪电定位系统 (ADTD) 及克拉玛依市 C 波段天气雷达资料,分析了事故点周围雷达回波与闪电的分布。图 4 为 9 月 8 日 07:46、07:54、08:00 雷达回波组合反射率与后 6 min 内闪电频次的叠加。根据影像资料显示雷电灾害事故发生时刻为 07:53:20,但是通过 07:46 的雷达回波与闪电频次叠加图可以发现,该时刻事故点未处于强回波区域,回波强度在 20~30 dBZ,且事故点周围没有闪电发生,而在 07:54 事故点处于强回波区域,回波强度>45 dBZ,且旁边有一次负极性地闪发生,随后在 08:00 对流活动开始减弱,闪电频次减少,对流云团向西移动。

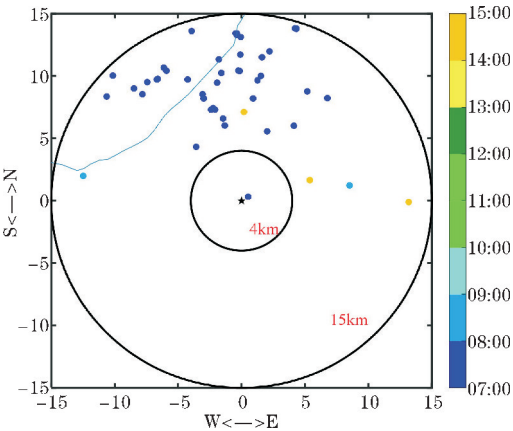
图5 事故点周围 15 km、4 km 范围内的闪电分布(★为雷击事故点)

图5 是以雷击事故点为中心周围15 km、4 km的闪电分布。可以发现,07:00–15:00事故点周围15 km内共发生闪电46次,主要集中在07:00–08:00,事故点周围4 km以内只有一次闪电,距离事故点612 m,至少有4个探测站监测到了此次闪电过程,采用四站算法定位。根据影像资料显示,导致雷击事故的闪电只有首次回击,因此可以判定,距离事故点最近的闪电导致了此次事故的发生,闪电发生时间07:55:41.48817,电流强度–37.3 kA,电流陡度–8.8 kA/ μ s。

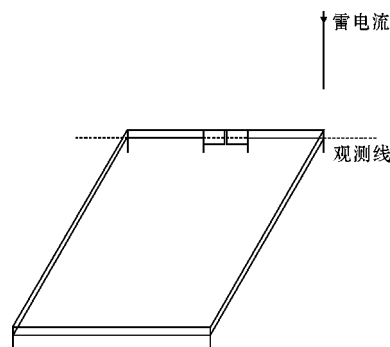
图9 简化的仿真模型

Aghabarati等^[20]基于CDEGS建立两种雷击模型。第一种模型包括沿闪电通道的电流分布,将闪电通道等效为1300m的有损耗的垂直单极天线,该模型需要占用大量的计算资源,耗时较长;第二种模型仅包括注入塔顶的浪涌电流。对2个模型的性能在频域和时域都进行了评估,分析表明,雷击模型对电场的影响较大,对磁场的影响较小。考虑到此次雷击事故对金属围栏的影响主要以磁场为主,本文采用第二种雷击模型,节约计算时间。将大树等效为70Ω/m导体^[7],树高8m,入地2m,在顶端注入雷电流。围栏采用内径0.02m,外径0.022m的钢管,钢材料的相对电阻系数为12,相对渗透性为250,围栏导体表面涂有0.0005m厚的电阻系数为10000Ω/m的绝缘材料,围栏高1m,埋地深度0.5m。由于围栏周围铺垫砂石,当人站在围栏入口时可认为与大地绝缘,将人体等效为1000Ω的导体。采用均匀的土壤模型,土壤电阻率为352Ω/m,相对介电常数为1,相对磁导率为1,图9为简化的等效仿真模型。

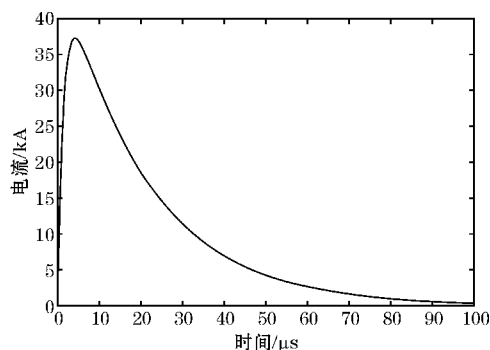
图10 初始雷电流波形

利用标准的雷电流波形作为激励源。根据闪电定位系统监测的电流强度-37.3kA,电流陡度-8.8kA/μs,通过FFTSES模块内置雷电波暂态发生器生成标准的雷电波形,其表达式为
